三亚市天涯区再生资源回收利用 总体布局方案 (征求意见稿)

委托单位：三亚市天涯区商务局

编制单位：海南绿屿环境科技有限公司

编制日期：二〇二六年六月

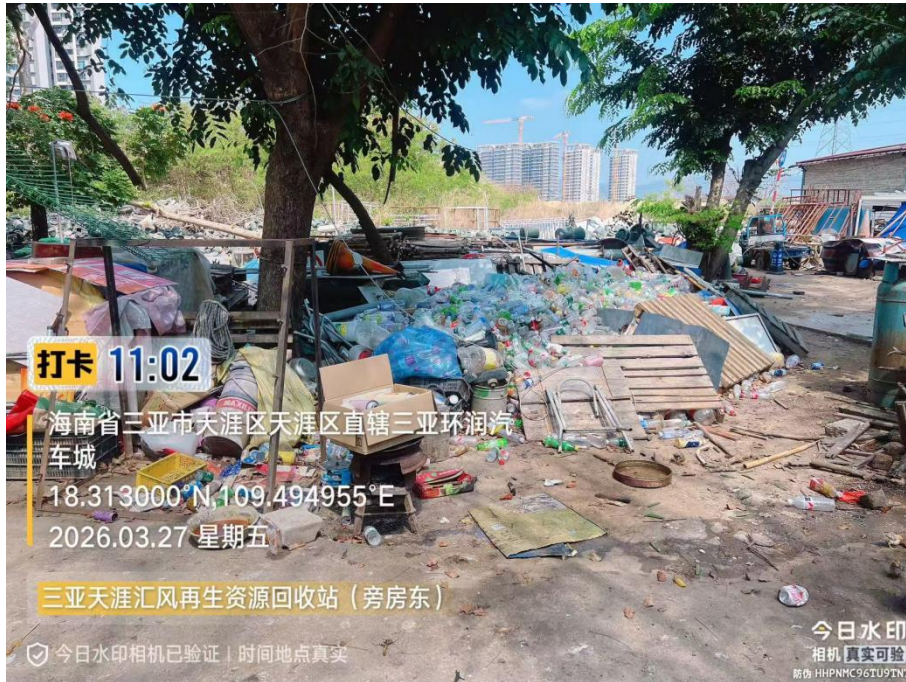
图 4-6 无证经营（示范）

排查发现 1 家站点存在资质缺失问题，尚未取得营业执照即开展经营活动，属于典型的无证经营行为。虽然数量不多，但无证经营问题性质严重，需要高度重视。

无证经营行为存在多重危害：一是逃避市场监管，经营者不受行业规范约束，容易成为非法收购、销赃等违法犯罪活动的渠道；二是税收流失，损害国家利益；三是无法追溯，一旦出现问题难以追究责任；四是扰乱市场秩序，对合法经营者造成不公平竞争。

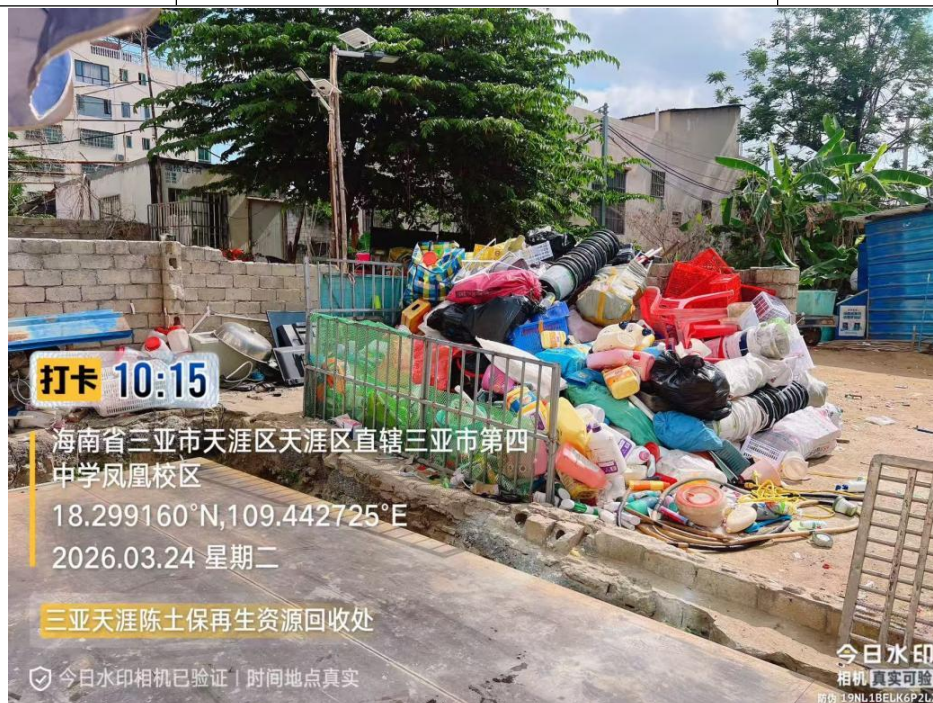
图 4-7 露天存放（示范）

| 问题类型 | 具体表现 | 涉及站点 |
|---|---|---|
| 露天存放 | 再生资源露天堆放，无遮盖设施 | 101 家 |

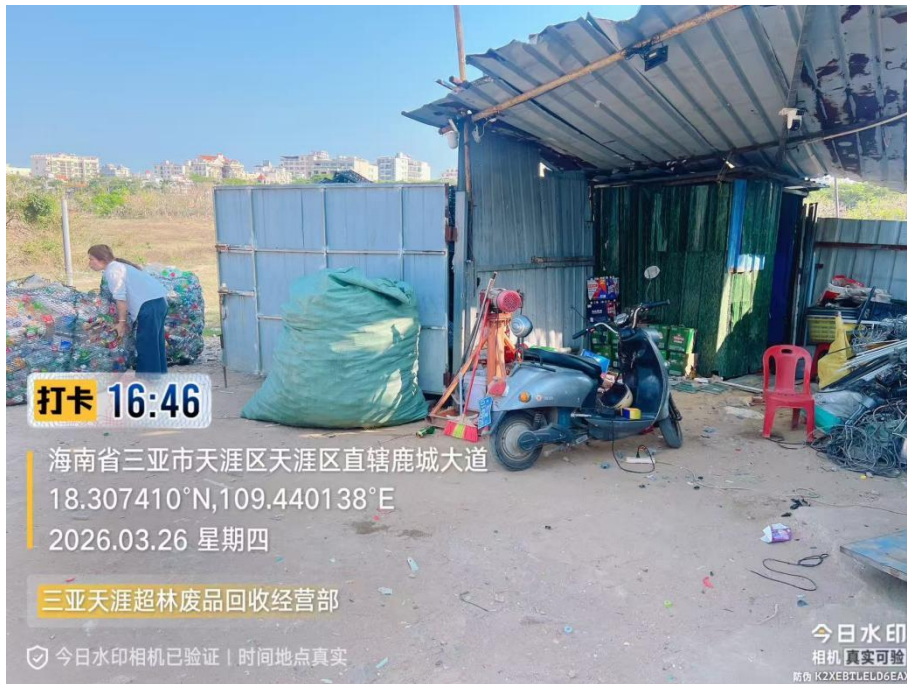
图 4-8 土地未硬化（示范）

在 101 家场地不达标站点中，有 57 家站点还存在场地未硬化、未做防水防渗处理等问题，占比高达 71.3%。此类问题可直接导致土壤污染风险：废旧金属、电子废弃物等渗滤液直接渗入土壤，造成重金属和持久性有机污染；地下水污染风险：未经防渗处理的场地成为地下水污染的潜在源头，威胁饮用水安全；雨污混流问题：露天存放

和缺乏排水设施导致雨水与污染物混合，扩大污染范围等。

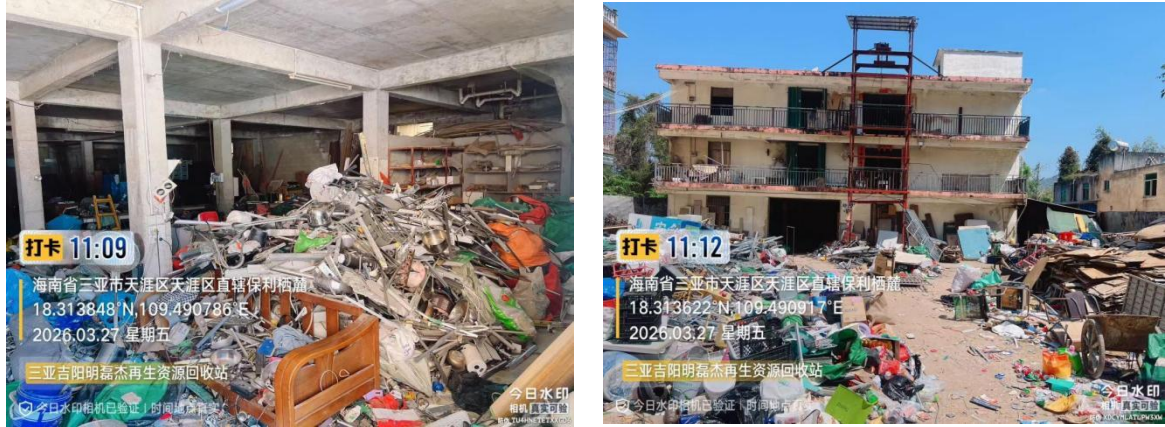
图 4-9 回收站点积压

收运体系与配套类问题涉及 45 家站点，占站点总数的 51.3%。

主要表现为收运频次不足，导致站点内再生资源积压严重。

收运频次不足带来的负面影响是多方面的：站点内物品堆积如山，占用大量空间，影响正常经营；长期积压导致部分再生资源变质、破损，降低回收价值；堆积物品成为卫生死角，滋生蚊蝇、老鼠，影响周边环境；存在安全隐患，易燃物品堆积增加火灾风险。
